„Unter der Kirche von Loga ...“ – Die Einbettung der historischen Grablege der Adelsfamilien derer von Ehrentreuter und von Wedel in die archäologische Schichtenfolge unter- halb der Kirche von Loga, Ldkr. Leer

Jan F. Kegler und Axel Prussat

Zusammenfassung Im 13. Jahrhundert wurde die heutige Saalkirche im Leeraner Stadtteil Loga errichtet. Im Zuge der Sanierung und Restaurierung einer historischen Grablege der ostfriesischen Familien von Ehrentreuter und von Wedel aus dem 17. Jahrhundert wurde auch die gewachsene Schichtenfolge durch die Baumaßnahmen angeschnitten. Die aufgeschlossene Stratigraphie gibt einen Einblick in die Baugeschichte der Kirche, beginnend mit dem Aufwerfen eines Kirchhügels bis zur letzten Renovierung in den 1950er Jahren. Es ließen sich mehrere Kirchenbauphasen ablesen, unter denen sich mindestens eine hölzerne Kirche befindet. Diese scheint einem Brand zu Opfer gefallen zu sein. Der Kirchplatz diente seit der Errichtung des ersten Kirchenbaus auch als Bestattungsplatz. Es lassen sich mindestens drei Bestattungsphasen nachweisen, beginnend im frühen Mittelalter bis in die frühe Neuzeit. Durch ¹⁴C-Datierungen ist der Beleg einer frühen christlichen Bestatt

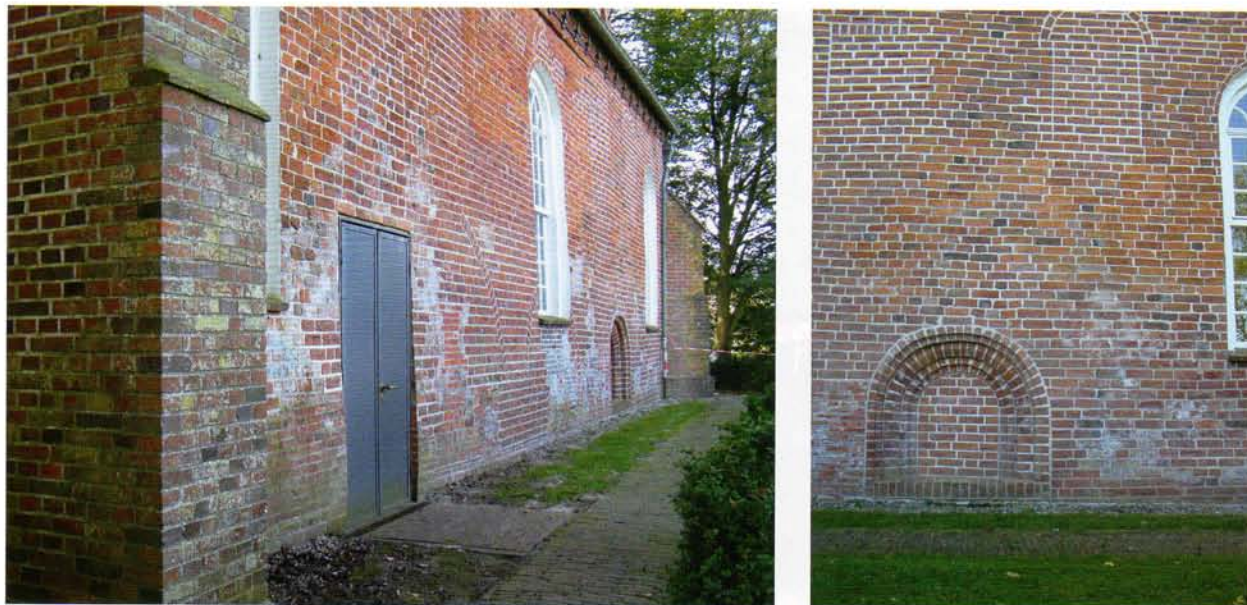
Abb. 9 Nordseite des Langhauses, mit dem zugesetzten ehemaligen Nordportal unter einem gotischen Fenster (Foto: A. Prussat, Ostfriesische Landschaft).

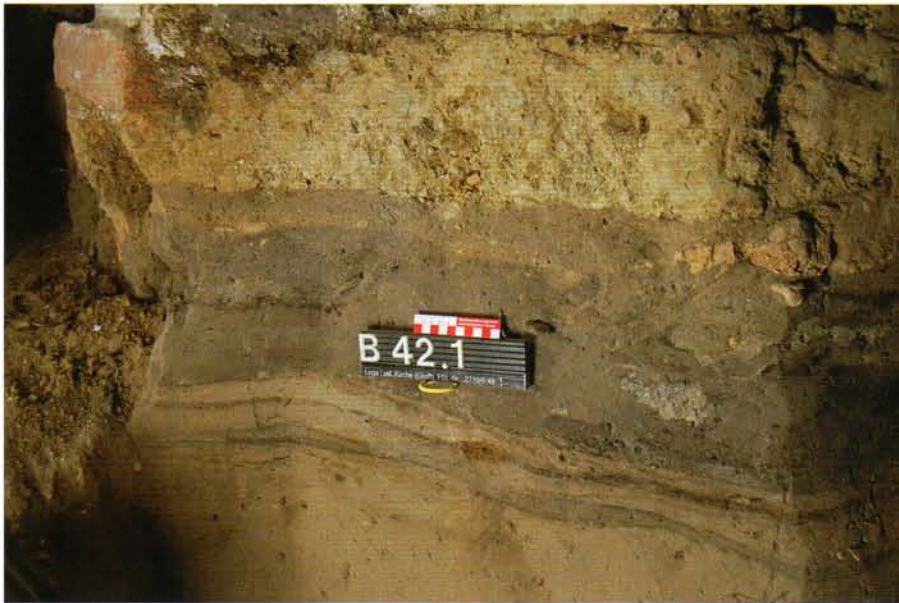
Abb. 10 Reformierte Kirche zu Loga (Ldkr. Leer), Profil 04/05: Befund 42.1, eine Auftragsschicht oberhalb des Kirchhügelauftrages (Bef. 40) und unterhalb des untersten, rot verzierten Estrichbefundes I (Bef. 44 und 74) (Foto: W. Schwarze, Ostfriesische Landschaft).

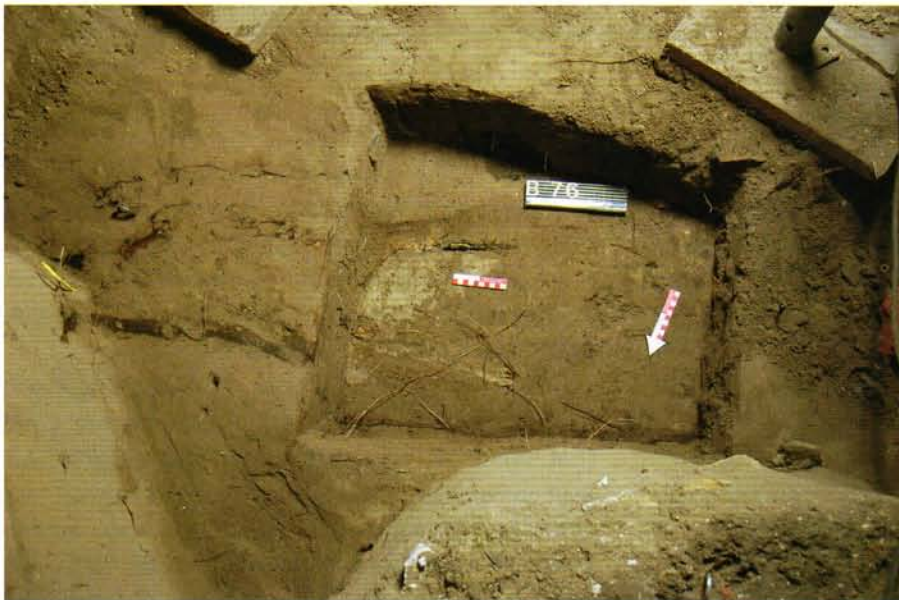
Abb. 11 Reformierte Kirche zu Loga (Ldkr. Leer): Befund 76, frühmittelalterliches Grab, mit freigelegten Langknochen (Foto: W. Schwarze, Ostfriesische Landschaft).

Für die Anlage der Baugrube wurde ein künstliches Planum bei ca. +6,15 m NN geschaffen. Ein hier angetroffenes Körpergrab (Bef. 76) wurde dabei geschnitten, von dem im westlichen Teilplanum nur noch stark vergangene Langknochen nachgewiesen werden konnten. Aus der Lage und Position der erhaltenen Knochen ließ sich eine gestreckte Haltung der Arme rekonstruieren, die auf eine deutliche West-Ost-Lage des Individuums schließen lässt (Abb. 11).

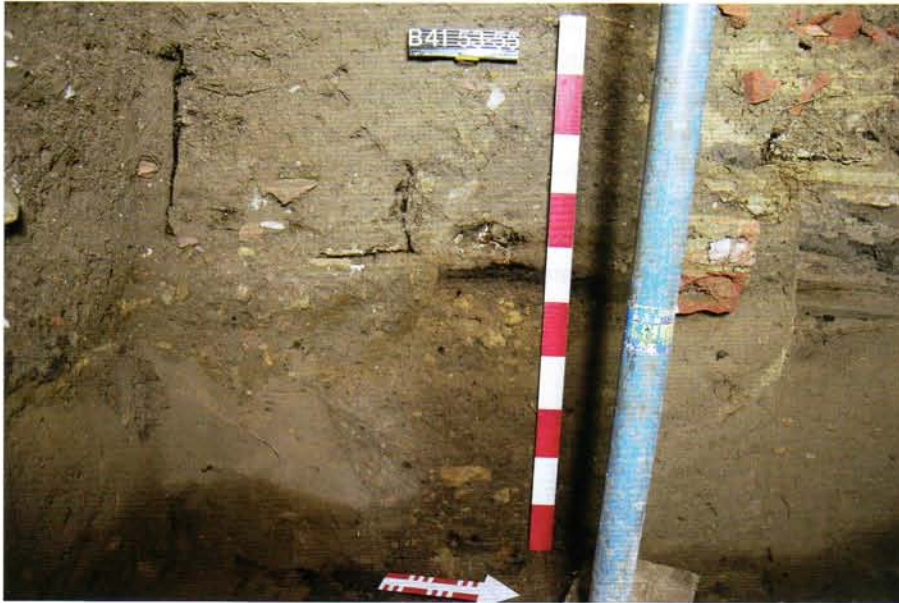
Abb. 12 Reformierte Kirche zu Loga (Ldkr. Leer): Details des Profils 02 mit dem in Befund 53 erhaltenen hölzernen Sarg (links) und der Grabgrube Befund 55 (rechts) (Foto: W. Schwarze, Ostfriesische Landschaft).

Das nächst jüngere Grab ist nur noch durch die in Teilen erhaltene Grabgrube (Bef. 41) nachweisbar (Abb. 6 u. 12). Sie schneidet die beiden Gräber aus der Mitte des 13. Jahrhunderts (Bef. 54 und 55), wobei die Grabgrubensohle noch bis in den oberen Bereich des Kirchhügels (Bef. 40) hinein reicht. Die Sohle dieses Körpergrabes ist in Teilen auch noch im östlich anschließenden Profil Nr. 01 (Abb. 5) erfasst worden. Hier überlagert das Grab 41 auch das

Stratigraphisch jünger folgt das Grab 53, das in die ältere Grabgrube (Bef.41) vermutlich vollständig eingebettet ist (Abb. 12). Das Überschneidungsverhältnis nach Süden lässt sich nicht mehr nachweisen, da in diesem Bereich wiederum das bereits oben genannte Körpergrab 09 beide Gräber

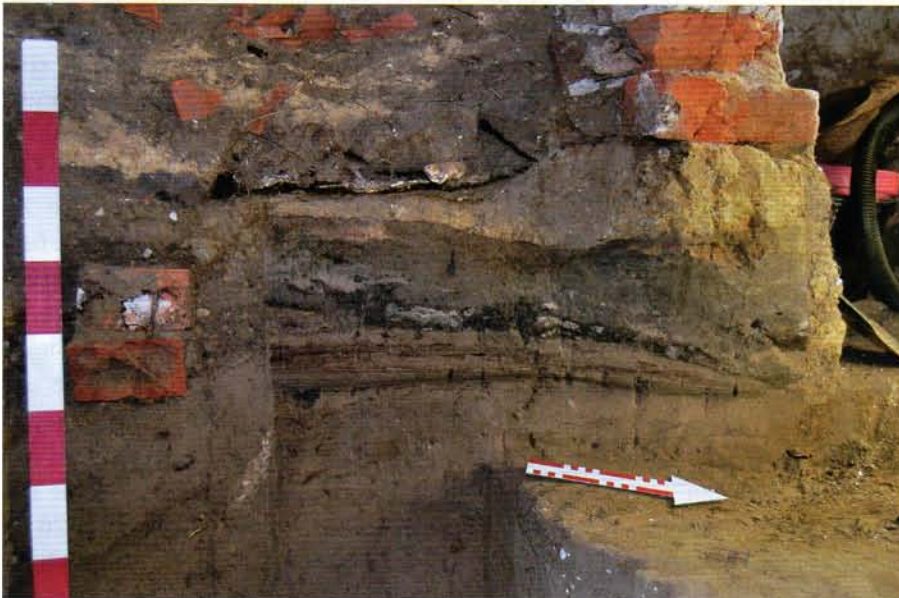
Abb. 13 Reformierte Kirche zu Loga (Ldkr. Leer): Details des Profils 02 mit dem in Befund 52 erhaltenen hölzernen Sarg (Foto: W. Schwarze, Ostfriesische Landschaft).

Bei der letzten (jüngsten) Bestattung, die im Bereich des Profils Nr. 02 dokumentiert wurde, handelt es sich um den Befund 52 (Abb. 13). Das Grab ist vermutlich erst angelegt worden, nachdem die Südmauer des „Nebenraumes“ (Bef. 49) bereits errichtet war. Die einzelnen Verfüllschichten der

In der Grabgrube (Bef. 52.1) ließ sich im untersten Abschnitt deutlich der untere stark vergangene Rest eines hölzernen Kastensarges (Bef. 52.2) nachweisen. Von dem bestatteten Individuum war im Profil Nr. 02 nur noch ein Humerus als vollständiger Knochen (Bef. 52.3) erhalten. Ansonsten konnten auch in diesem Grab nur die Überreste von Knochen in Form von Brushit (Bef. 52.3) nachgewiesen werden. Die Grabgrube (Bef. 52.1) wird von einer muldenförmigen Schicht (Bef. 51) vollständig überlagert.

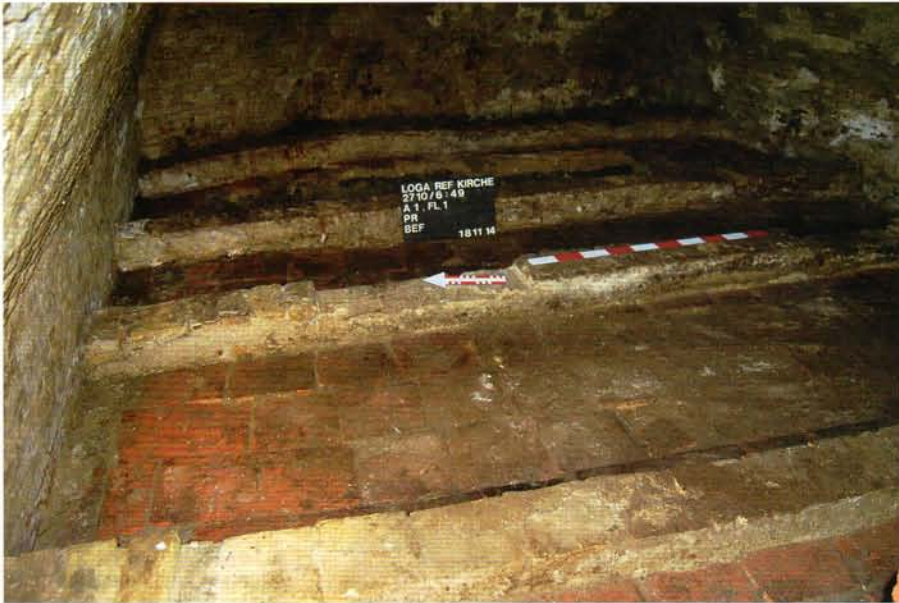
Abb. 16 Reformierte Kirche zu Loga (Ldkr. Leer): Blick auf den Boden der ausgeräumten Gruft in Richtung Osten (Foto: W. Schwarze, Ostfriesische Landschaft).

tektonische Gepräge einer Konche. Vier niedrige Mauerstümpfe dienten als Konsolen zur Aufbahrung der Särge. Sie durchlaufen in Nordsüdrichtung quer den gesamten Gruftraum. Zwischen den kleinen Mauerkonsolen ist der Boden der Gruft sowohl mit glasierten als auch mit unglasierten Backsteinfliesen verschiedener Formate in unsymmetrischem Verlegemuster ausgepflastert (Abb. 16).

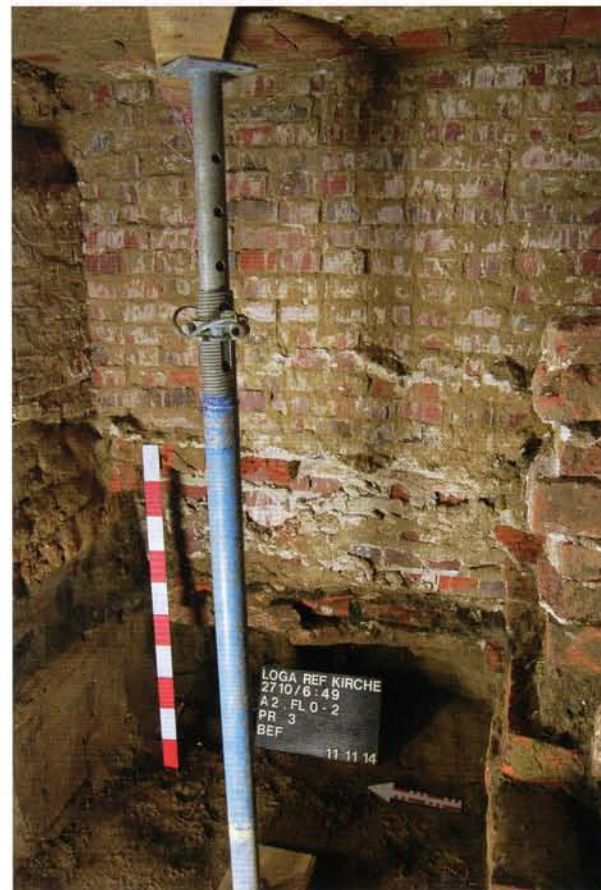
Abb. 17 Reformierte Kirche zu Loga (Ldkr. Leer): Profil 03, mit Blick auf die mit neuzeitlichen Klinkern zugesetzte Öffnung der Westwand der Gruft (Foto: W. Schwarze, Ostfriesische Landschaft).

17 Klinkerlagen (Bef. 35), die ebenfalls auf einem unsorgfältig gesetzten Fundament aus Backsteinen ruhen (Bef. 32). Damit ist der Grufteinlass mit zwei Außenschalen und einer Innenschalung zugesetzt worden, die aus den gleichen Klinkerziegeln aufgemauert wurden. Die Mauerstärke beträgt dadurch maximal 42 cm (Abb. 17).

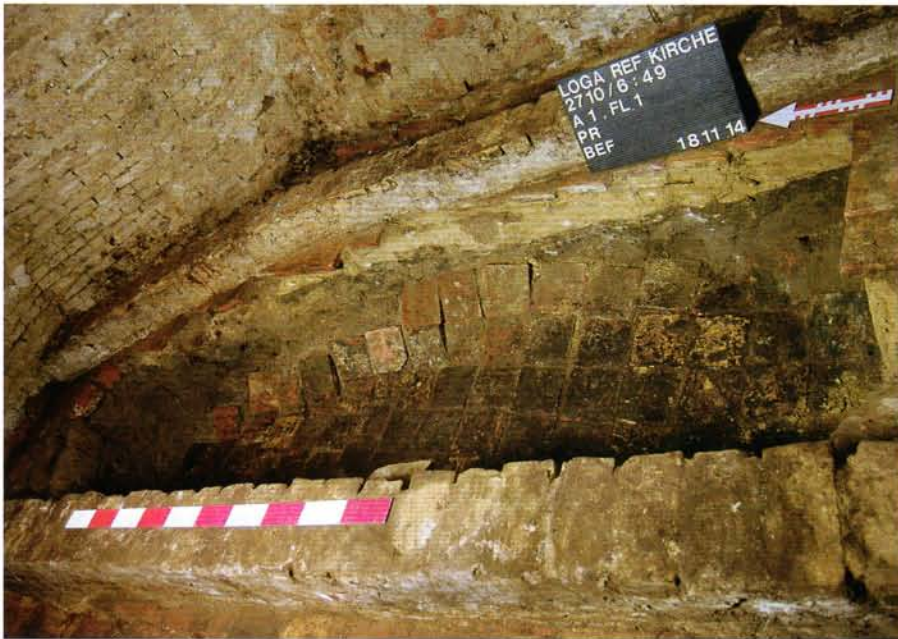
Abb. 18 Reformierte Kirche zu Loga (Ldkr. Leer): Bodensenke im Ostteil der Gruft (Foto: W. Schwarze, Ostfriesische Landschaft).

Nach dem Ausräumen der Gruft wurde eine Anomalie in Form einer Bodensenke im östlichen Abschnitt der Gruft zwischen den beiden östlichsten Konsolenmauern beobachtet (Abb. 18). Sie misst etwa $2,45 \times 0,80$ m. Die Bodensenke wurde auf einer Fläche von etwa $0,50 \times 0,50$ m geöffnet.

Unter den gut 40 cm tief abgesenkten Bodenfliesen kamen fast vollständig vergangene Knochenreste, Sargbretter und Sargbeschläge aus Eisen zu Tage. Die Bodenabsenkung ist wohl auf eine Sekundärbestattung an dieser Stelle zurückzuführen. Vermutlich mussten in diesem Kirchenbereich bereits vor dem Grufteinbau vorgenommene Bestattungen wegen der Einbauarbeiten weichen und sind daraufhin hier unter dem Gruftboden in einem Holzarg wieder bestattet worden. Beim Verrotten der Holzargreste entstand die Bodenabsackung. Die zeitliche Einordnung der Bestattung konnte aufgrund fehlender Funde nicht näher eingegrenzt werden.

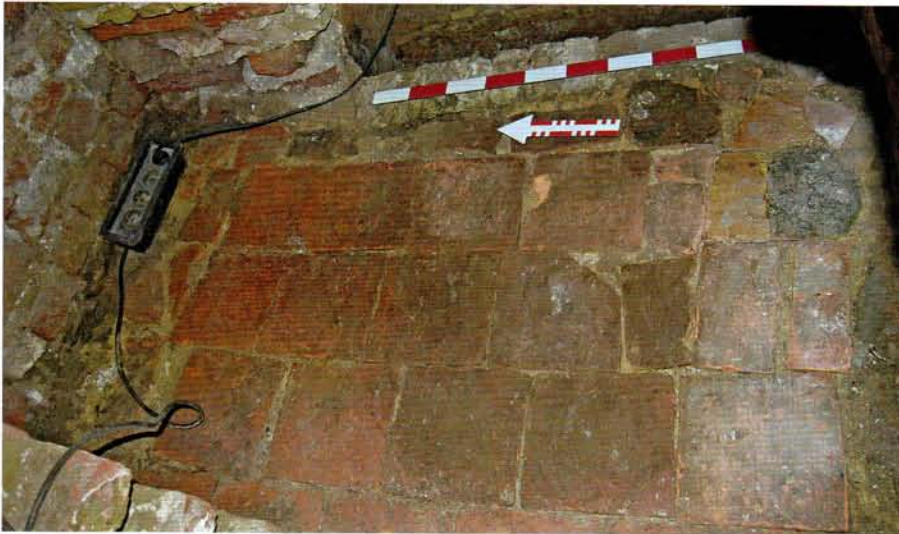
Abb. 20 Reformierte Kirche zu Loga (Ldkr. Leer): Detail des Fußbodenbelages des Gewölbekellers (Foto: W. Schwarze, Ostfriesische Landschaft).
